Onderzocht bouwkundige eenheid :  
**Vrijstaande woning**

Adres Jan Verfaillweg 620  
Plaats 1783 BW Den Helder  
Rapportnummer 2015-332  
Rapport geldig tot 08 april 2018

Soort Onderzoek :  asbestinventarisatie type A conform SC 540  
:  Volledig voor onderhoud  
:  Onvolledig  
:  Asbestinventarisatie Type B conform SC 540  
:  Asbestinventarisatie Type G conform SC 540

#### **Asbestinventarisatierapport type A (onvolledig).**

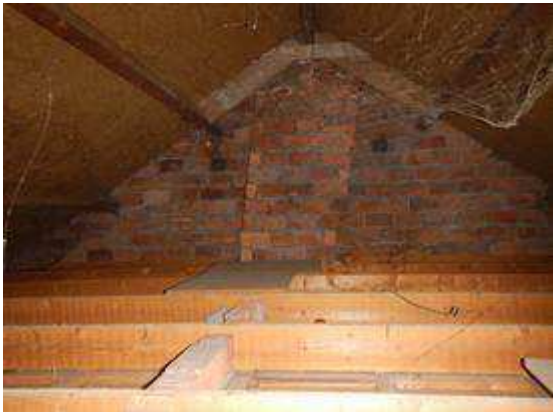
<p><i>Foto F7:</i></p>

<p>Dakconstructie van hout, dakbeschoot van spaanplaat. Zolder is gedeeltelijk bevloerd.</p>	<p>Gemetselde schoorsteen met eindpijp van keramiek</p>
<p><i>Foto F9:</i></p>

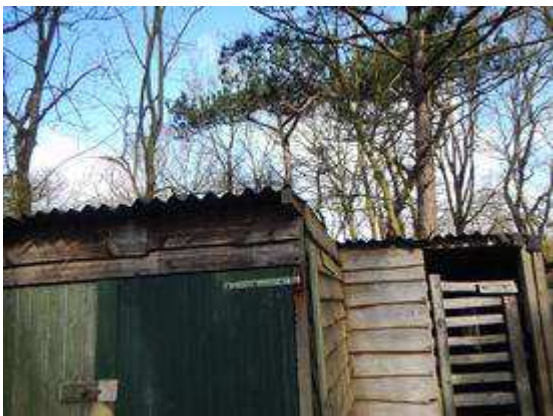
<p>Houten schuurtjes achter de woning</p>	<p>Dak schuurtjes gedekt met bitumen golfplaten</p>
